CERTIFICATO DI VALUTAZIONE

- M/p FELICE - VE 8569 -

A seguito di incarico conferito dalla Città Metropolitana di Venezia, il sottoscritto Dottor Alfonso Morisieri, il giorno 11 novembre 2020, procede agli accertamenti intesi a definire una valutazione di stima del motopesca denominato:

FELICE – VE 8569

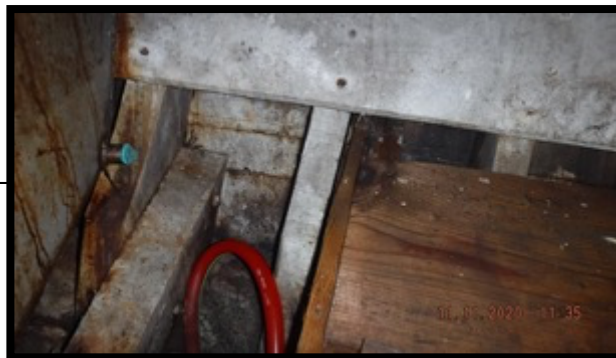
L'intervallo fra le strutture trasversali è di 22 cm, madieri in rovere altezza 32 cm, spessore 9 cm.

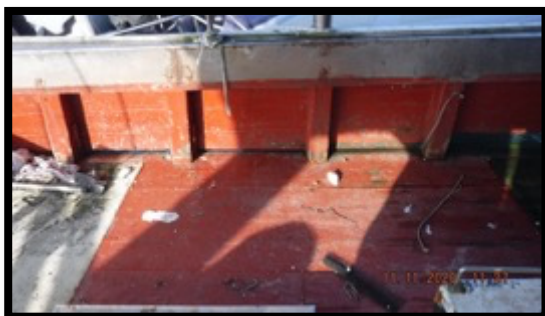
La struttura longitudinale è costituita da tre serrette del fondo e da tre serrette dei fianchi.

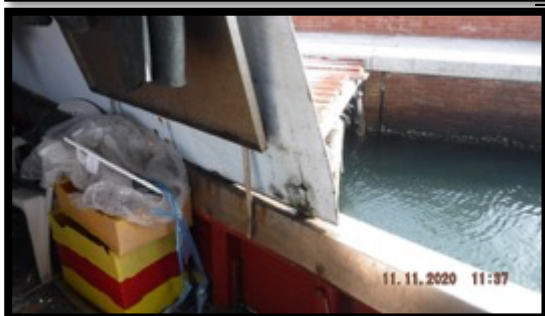
Dal piano di coperta, in evidente stato di carente manutenzione, sono visibili gli scalmotti sui quali poggia la falchetta, protetta da profilato in acciaio.

| TIPO DI DOCUMENTO | DATA | NUMERO | MP | CODICE CLIENTE | | |
|---|---|---|---|---|---|---|
| - | Sostituzione tavole in coperta | Nr | 1 | 3.500,00 | 0 | 3.500,00 NI |

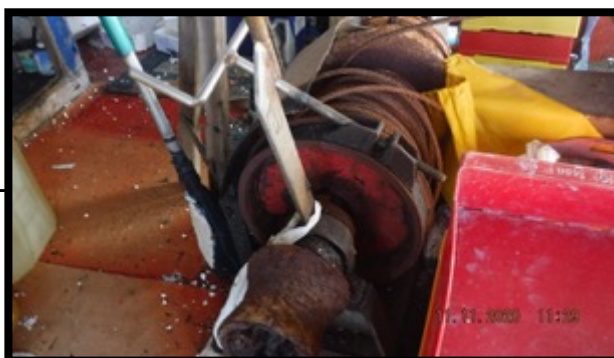
Il verricello, installato sopra coperta, presenta diffusa ossidazione, in palese stato di inefficienza e non funzionante.

| TIPO DI DOCUMENTO | DATA | NUMERO | MP | CODICE CLIENTE | | |
|---|---|---|---|---|---|---|
| - | Revisione vaglio e verricello | Nr | 1 | 820,00 | 0 | 820,00 22 |

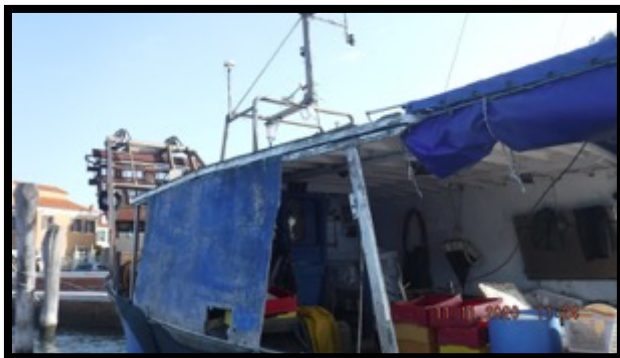
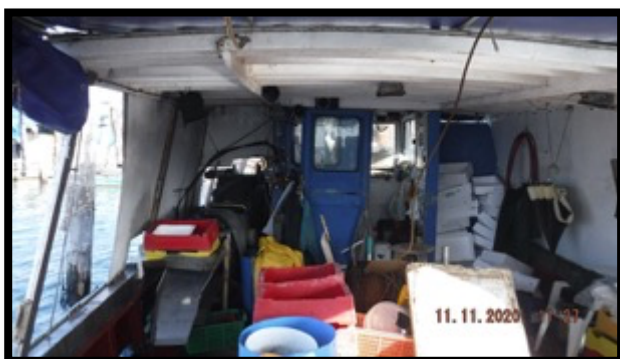
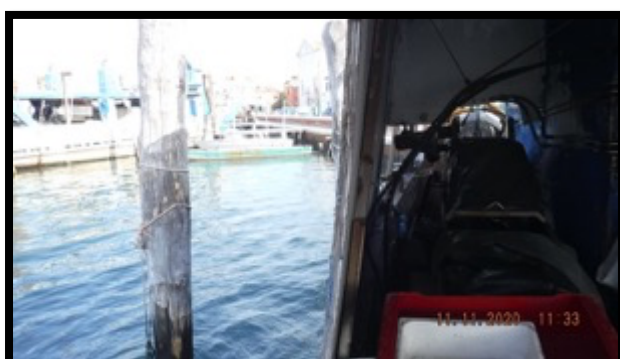
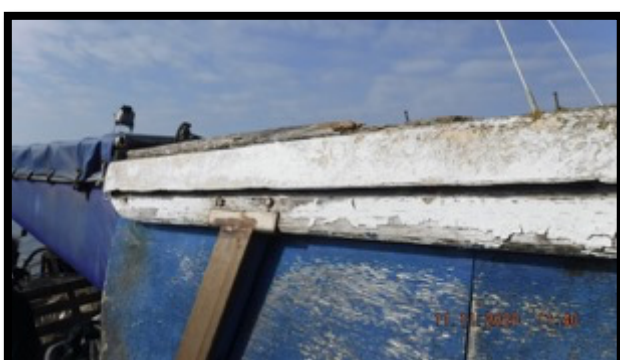
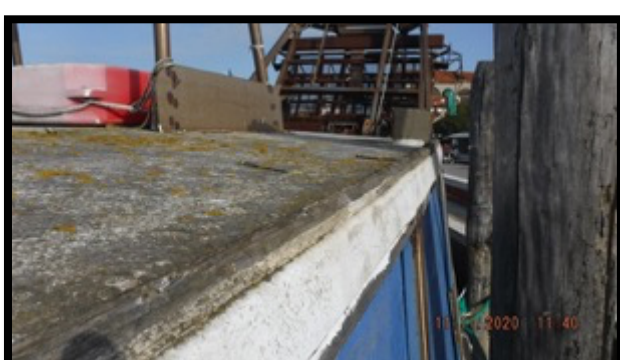
Le sovrastrutture versano in condizioni manutentive pessime, con palesi fratture, crepe dei comenti, distacchi del fasciame, infiltrazioni, asporto di materiale e smalto.

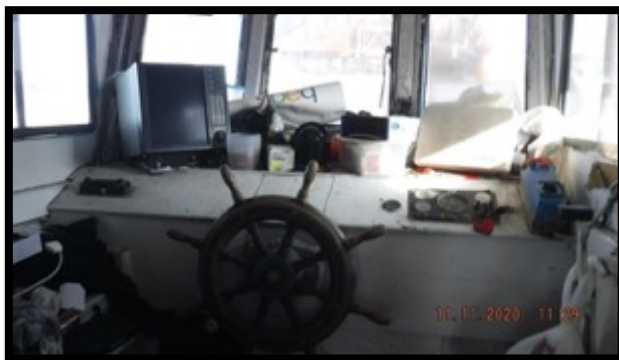
All'interno della tuga sulla plancia di comando a partire da sinistra sono sistemati:

- Radar Furuno;
- Ecoscandaglio Raytheon V850;
- bussola magnetica Riviera BU2;
- ruota di timone;
- quadro di controllo apparato motore;
- monoleva comando apparato motore.

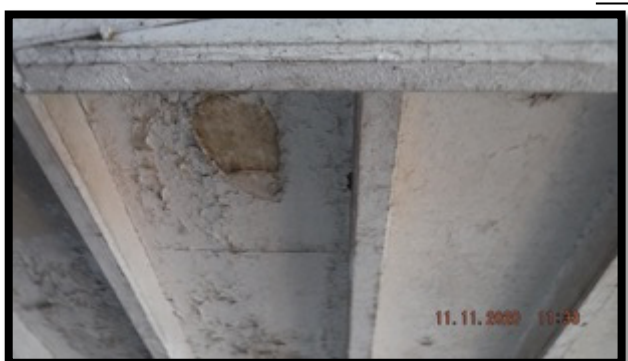
La tuga, in pessimo stato manutentivo, presenta evidenti segni di infiltrazioni e distacco dello smalto di rivestimento

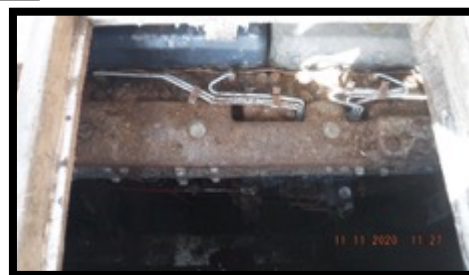
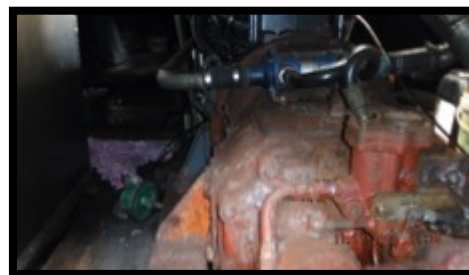
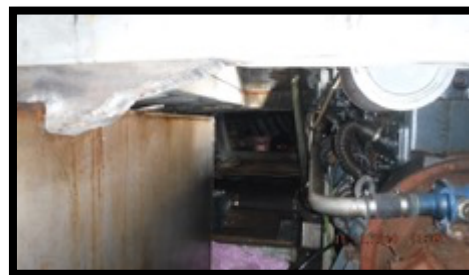
Alimentato da un serbatoio in acciaio inox da 700 litri, versa in palese stato di ossidazione diffuso, non funzionante ed evidenzia la necessità di revisione allo scopo di ripristinarne, ove possibile, l'efficienza.

| TIPO DI DOCUMENTO | DATA | NUMERO | MP | CODICE CLIENTE | | |
|---|---|---|---|---|---|---|
| - | Revisione pompa iniezione, sostituzione iniettori e cambio olio e filtri motore | Nr | 1 | 3.700,00 | 0 | 3.700,00 22 |

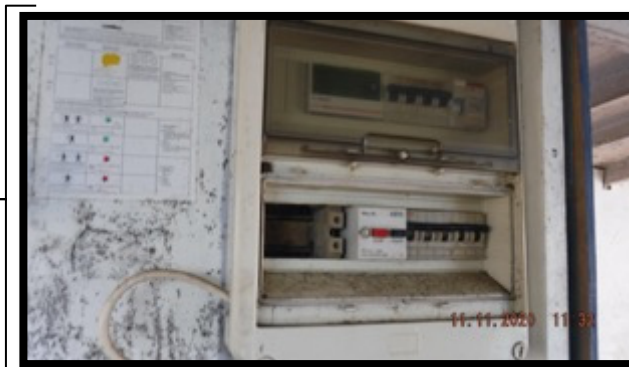
Impianto elettrico - Alimentato da due batterie di accumulatori da 12 V in cc, 200 Ah necessita di revisione, ripristino e sostituzione di quadri, cablaggi e collegamenti.

| TIPO DI DOCUMENTO | DATA | NUMERO | MP | CODICE CLIENTE | | |
|---|---|---|---|---|---|---|
| - | Sostituzione batterie | Nr | 1 | 520,00 | 0 | 520,00 NI |
