CERTIFICATO DI VALUTAZIONE

- M/p SANDY 2 – VE 8815 -

SANDY 2 – VE 8815

allo scopo di definirne il valore commerciale.

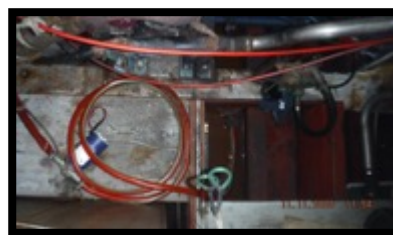
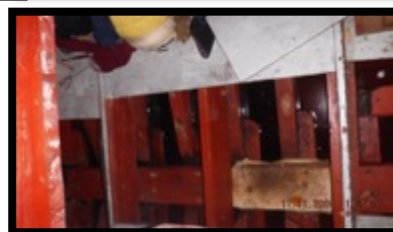
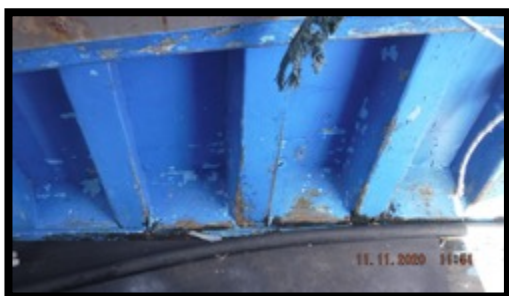
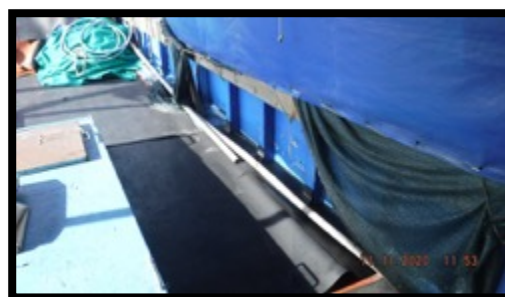
Gli scalmotti sui quali poggia la falchetta, protetta da profilato in acciaio, versano in stato di carente manutenzione, al pari del piano di coperta.

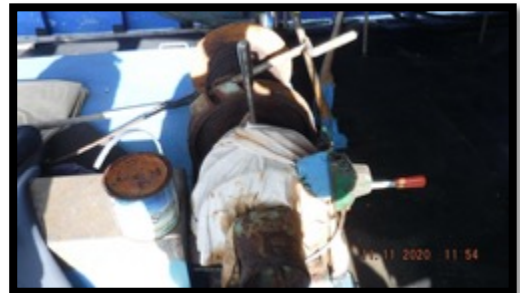
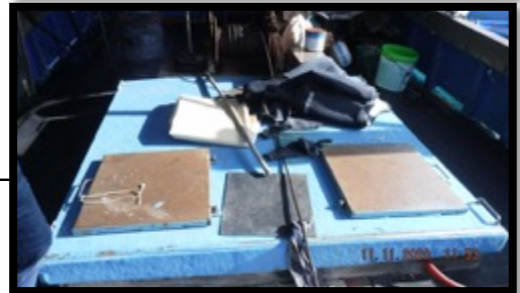
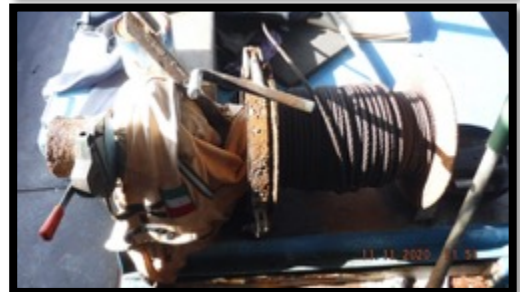
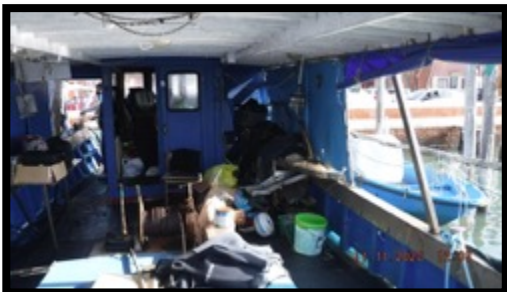
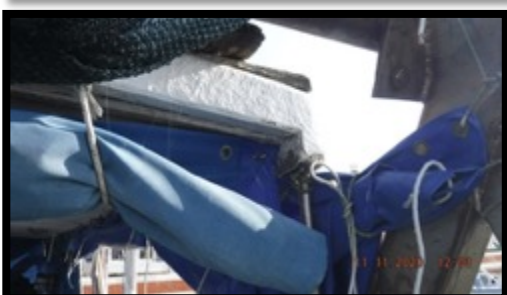
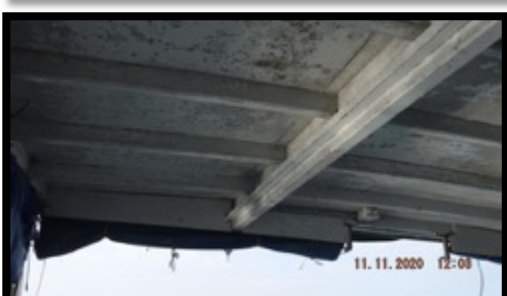
Le sovrastrutture versano in condizioni manutentive carenti, con crepe dei comenti, distacchi del fasciame, apertura di comenti, infiltrazioni, asporto di smalto.

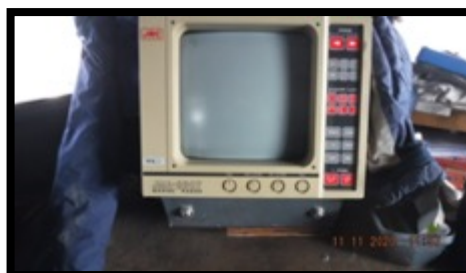
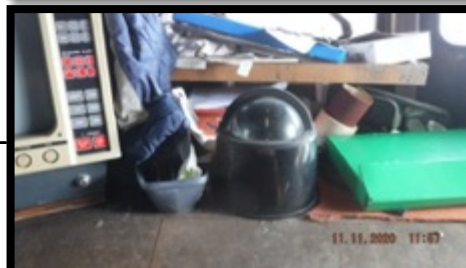
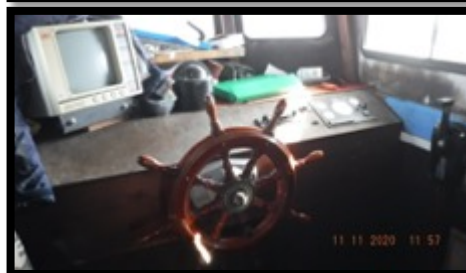
La tuga, in carenza manutentivo, presenta evidenti segni di infiltrazioni e distacco dello smalto di rivestimento.

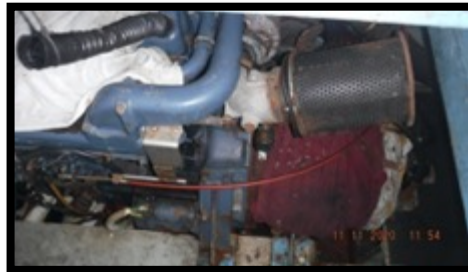
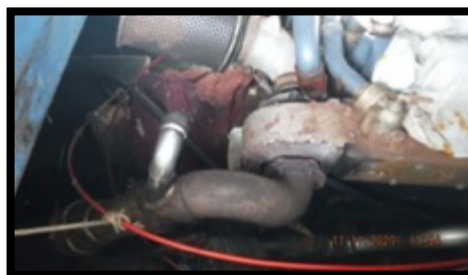
Alimentato da un serbatoio in acciaio inox da 700 litri, versa in palese stato di ossidazione diffuso, non funzionante ed evidenzia la necessità di revisione allo scopo di ripristinarne, ove possibile, l'efficienza.

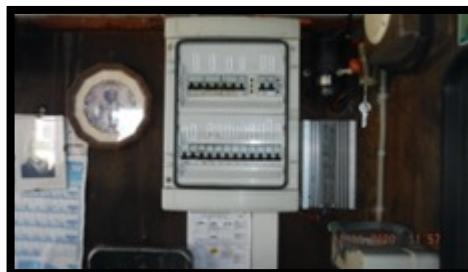
Impianto elettrico - Alimentato da due batterie di accumulatori da 12 V in cc, 200 Ah necessita di revisione, ripristino e sostituzione di quadri, cablaggi e collegamenti.
