CERTIFICATO DI VALUTAZIONE

- M/p FELICE - VE 8569 -

A seguito di incarico conferito dalla Città Metropolitana di Venezia, il sottoscritto Dottor Alfonso Morisieri, il giorno 11 novembre 2020, procede agli accertamenti intesi a definire una valutazione di stima del motopesca denominato:

FELICE – VE 8569

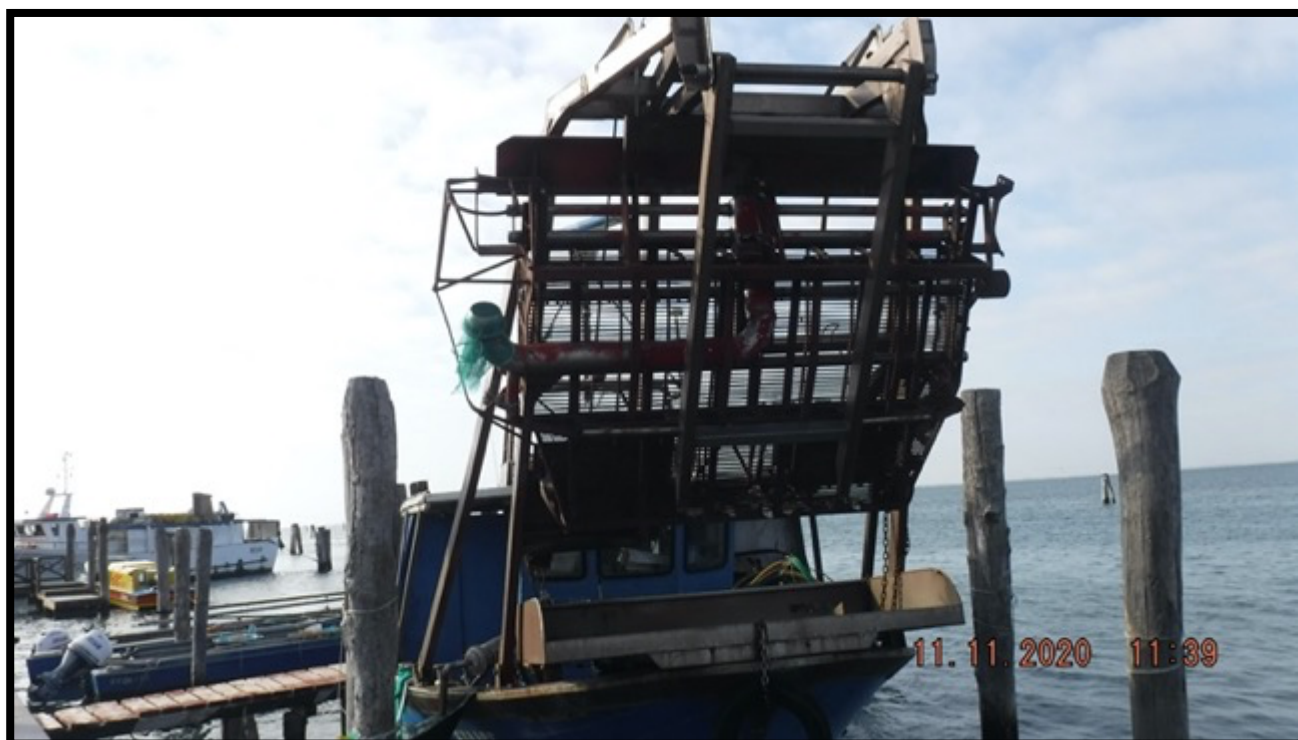
Le sovrastrutture versano in condizioni manutentive pessime, con palesi fratture, crepe dei comenti, distacchi del fasciame, infiltrazioni, asporto di materiale e smalto.

La tuga, in pessimo stato manutentivo, presenta evidenti segni di infiltrazioni e distacco dello smalto di rivestimento
