CERTIFICATO DI VALUTAZIONE

- M/p SANDY 2 – VE 8815 -

SANDY 2 – VE 8815

allo scopo di definirne il valore commerciale.

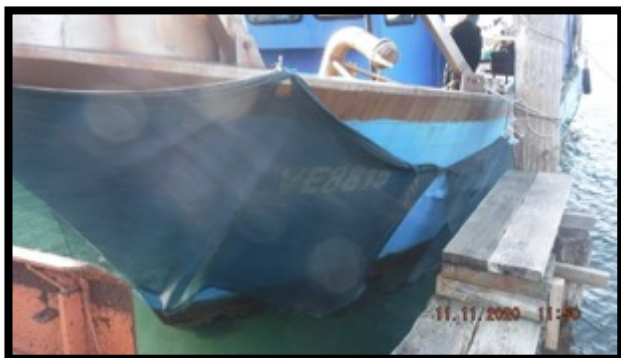
SCAFO

Costruito in legno, la prua presenta forma slanciata, non svasata, la poppa è tonda la carena ha forma piatta.

La struttura è del tipo misto con prevalenza di elementi trasversali, con costole costituite da tre parti, un madiere sul fondo e due staminali sui fianchi.

L'intervallo fra le strutture trasversali è di 22 cm, madieri in rovere altezza 32 cm, spessore 9 cm.

La struttura longitudinale è costituita da tre serrette del fondo e da tre serrette dei fianchi.

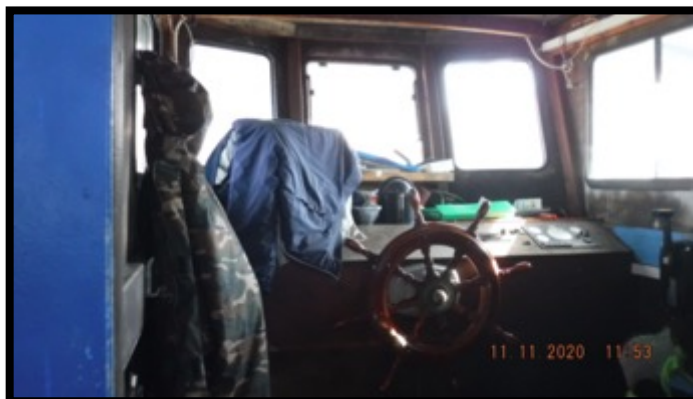
POSTO DI COMANDO

Dall'interno la visibilità è buona su tutti i lati.

All'interno della tuga sulla plancia di comando a partire da sinistra sono sistemati:

- Radar JRC modello JMA3307;
- bussola magnetica Riviera BU2;
- ruota di timone;
- autoradio;
- quadro di controllo apparato motore;
- monoleva comando apparato motore.

La tuga, in carenza manutentivo, presenta evidenti segni di infiltrazioni e distacco dello smalto di rivestimento.
